1.- IDENTIFICACIÓN DE LA ZONA

REGIÓN	COMUNA	N° REGISTRO	DENOMINACIÓN
Metropolitana	Providencia	ZCH_01	Conjunto de Viviendas

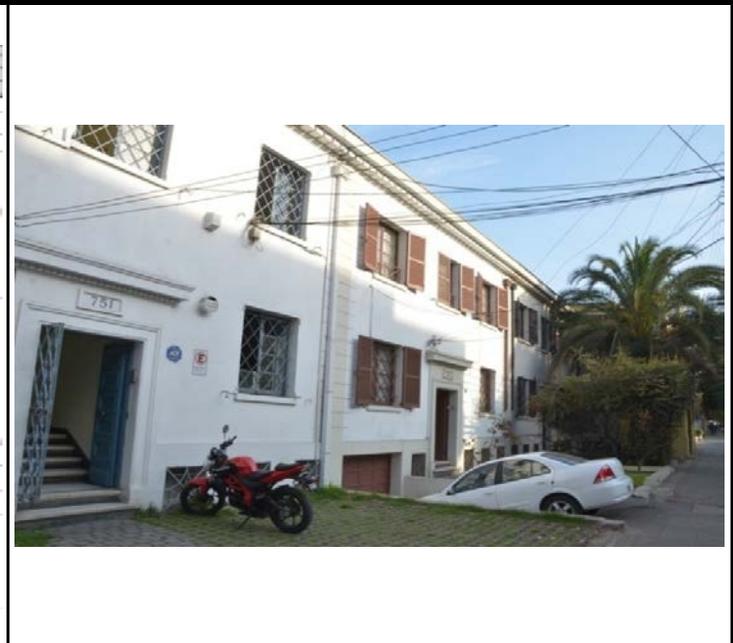
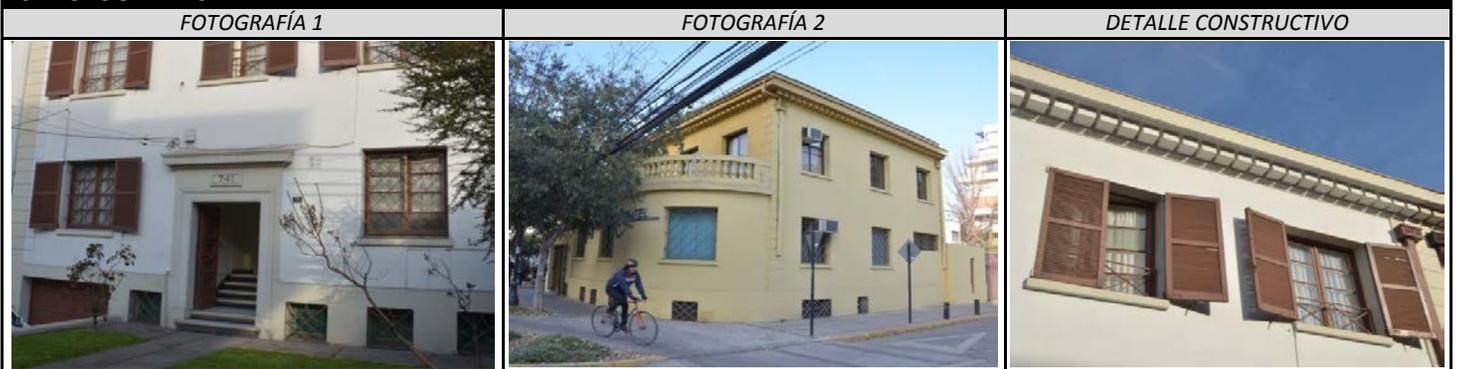
3.- FOTOGRAFÍA DE LA ZONA

Conjunto de cinco viviendas que conforman una unidad espacial definida. Se emplazan utilizando el frente completo desde la calle Valenzuela Castillo hasta el pasaje Orden de Malta, rematando con una edificación curva en cada esquina. Los edificios centrales poseen un antejardín enmarcado por las viviendas laterales.

Constituye un tipo de vivienda urbana original, debido a sus diferencias en las fachadas, de estilo ecléctico y pintoresco, determinando su identidad patrimonial. El conjunto posee patios traseros privados y un antejardín enmarcado, debido al retranqueo de la línea de edificación de las viviendas centrales.

MENOS DE 20%		X	20% - 40%		40% - 60%		60% - 80%		MAS DE 80%
ESTADO DE CONSERVACIÓN DE LA ZONA									
CONSTRUCCIONES				INFRAESTRUCTURA (vialidad, mobiliario, redes, postación, etc)					
BUENO	X	REGULAR		MALO		BUENO	X	REGULAR	MALO
OBSERVACIONES									
Se percibe entorno en un buen estado de conservación con alteraciones por la modificación de uso.

- Se recomienda evitar alteraciones que deterioren sus características formales, destacando evitar modificar la volumetría y manteniendo todos los elementos originales en sus fachadas como texturas, materialidad y ornamentos, en caso de ampliaciones, estas deben ser ejecutadas al fondo del predio. De igual forma, no se deben permitir construcciones ni intervenciones en el antejardín o implementación de cerramientos de ninguna índole, con el fin de no afectar su tipología.

- Respecto a la estrategia de crecimiento, esta es recomendable en altura, en caso de existir antejardín generar un retranqueo hacia la fachada con el nuevo volumen de dos metros. Si no tiene antejardín el nuevo volumen debe respetar la línea de antejardín proyectada, contemplando un diseño que dialogue armónicamente con la construcción existente.

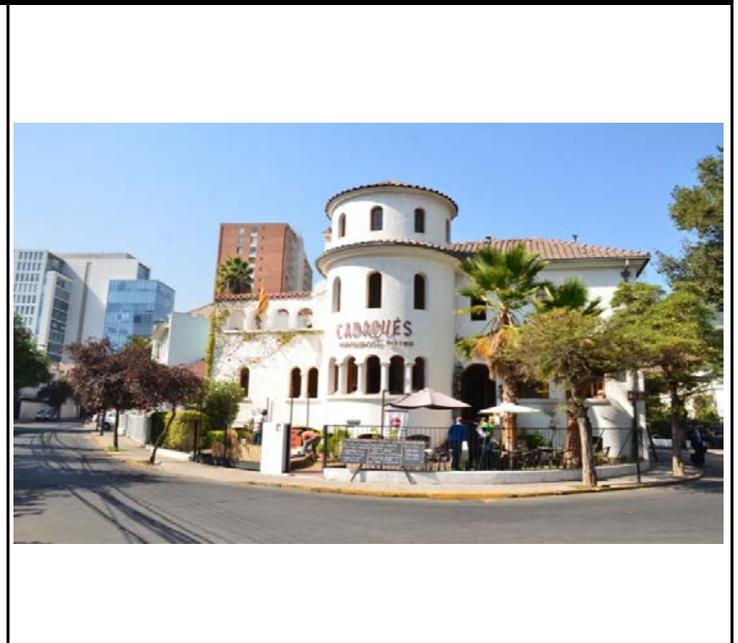
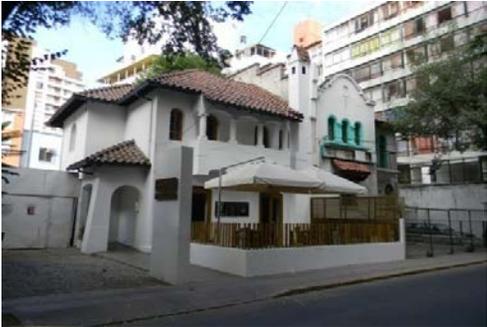
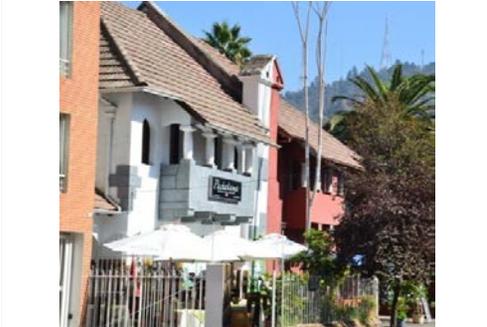
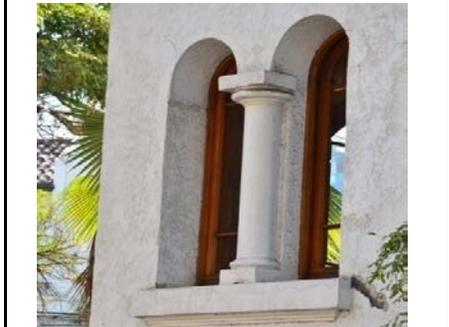
FOTOGRAFÍA 1	FOTOGRAFÍA 2	DETALLE CONSTRUCTIVO

El conjunto, de sesenta y dos viviendas actuales, se emplaza en torno a la bifurcación de una calle en Cirujano Guzmán y General Flores, las cuales desembocan posteriormente en calle Providencia. Esto último ha producido la reconversión de la zona que antes era únicamente residencial, destinándose algunos inmuebles al comercio.

Las construcciones representan un conjunto atractivo y escaso en la comuna, debido a sus particulares características. Estas últimas corresponden a calles curvas, casas pareadas de igual planta y distintas fachadas, con un estilo arquitectónico medieval y pintoresco.

- Se recomienda evitar alteraciones que deterioren sus características formales, destacando evitar modificar la volumetría y manteniendo todos los elementos originales en sus fachadas como texturas, materialidad y ornamentos, en caso de ampliaciones, estas deben ser ejecutadas al fondo del predio y procurar que estas no obtengan protagonismo desde las vistas generadas de la calle. De igual forma, no se deben permitir construcciones ni intervenciones en el antejardín, con el fin de no afectar su tipología.

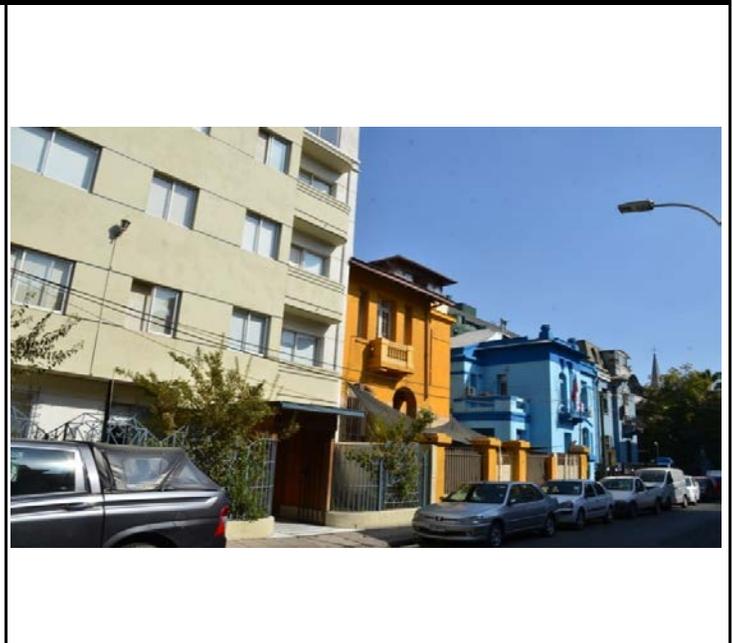
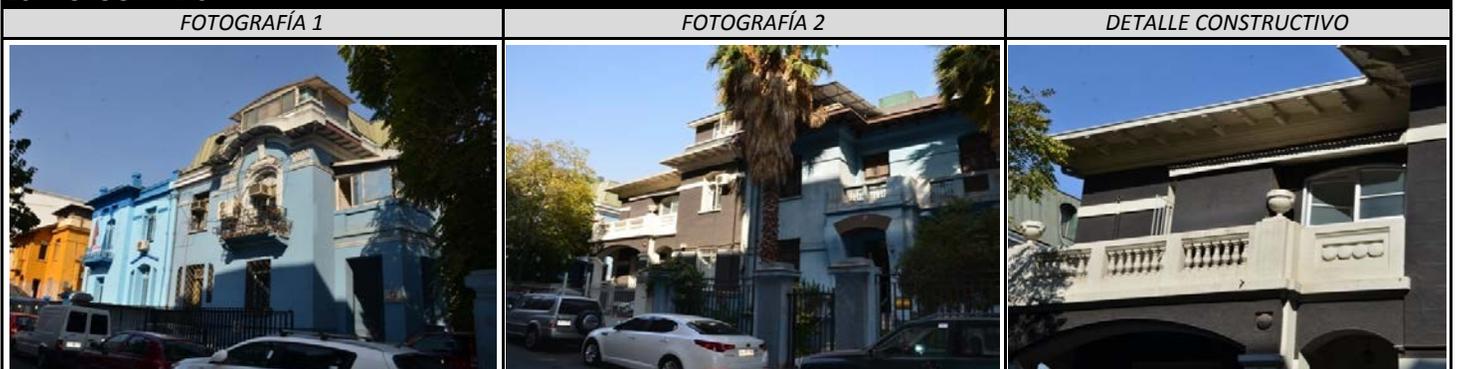
3.- FOTOGRAFÍA DE LA ZONA

MENOS DE 20%	X	20% - 40%		40% - 60%		60% - 80%		MAS DE 80%	
ESTADO DE CONSERVACIÓN DE LA ZONA									
CONSTRUCCIONES				INFRAESTRUCTURA (vialidad, mobiliario, redes, postación, etc)					
BUENO	X	REGULAR		MALO		BUENO	X	REGULAR	MALO
OBSERVACIONES									
Se percibe entorno en un buen estado de conservación con alteraciones por la modificación de uso, esto último inquieta el carácter pasivo que lo valora.

- Conjunto destinado originalmente a uso residencial, de arquitectura estilo ecléctica. Conformado por un conjunto de seis viviendas, de entre dos, tres y cinco pisos, se emplazan en frente Sur de la calle Eulogia Sanchez. La totalidad de inmuebles poseen un antejardín pequeño y cercado, todos los predios son de similares características y sus arquitecturas diversas.

- Se recomienda evitar alteraciones que deterioren sus características formales, destacando evitar modificar la volumetría y manteniendo todos los elementos originales en sus fachadas como texturas, materialidad y ornamentos, en caso de ampliaciones, estas deben ser ejecutadas al fondo del predio. De igual forma, no se deben permitir construcciones ni intervenciones en el antejardín, con el fin de no afectar su tipología.

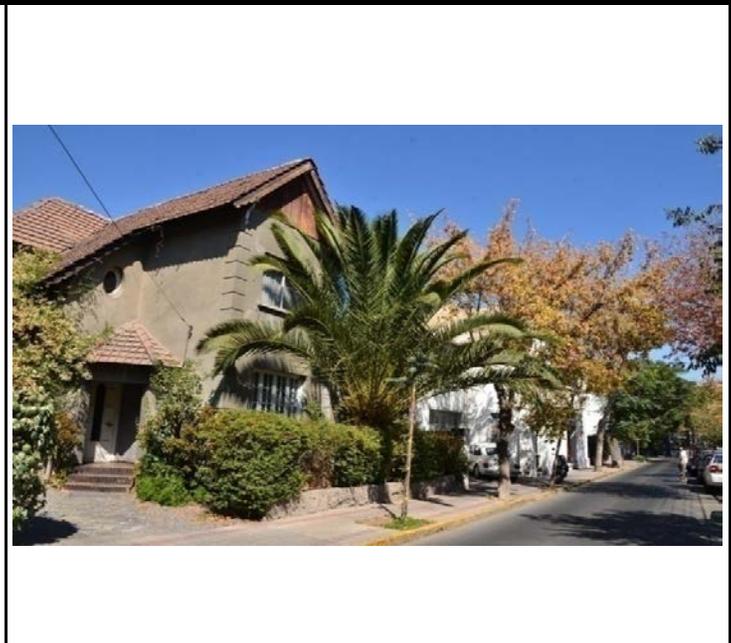
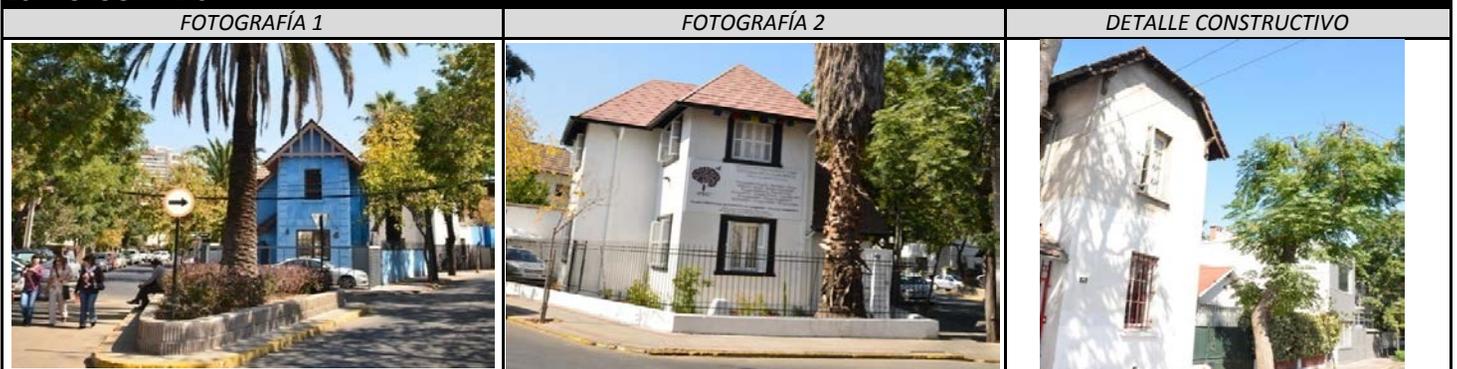
3.- FOTOGRAFÍA DE LA ZONA

MENOS DE 20%	X	20% - 40%	40% - 60%	60% - 80%	MAS DE 80%
ESTADO DE CONSERVACIÓN DE LA ZONA					
CONSTRUCCIONES			INFRAESTRUCTURA (vialidad, mobiliario, redes, postación, etc)		
BUENO	X	REGULAR	MALO	BUENO	X
				REGULAR	MALO
OBSERVACIONES					
Se percibe entorno en un buen estado de conservación con alteraciones por la modificación de uso, que armónicamente han logrado conservar el carácter de barrio creado desde un origen.

- Conjunto destinado originalmente a uso residencial para las fuerzas Armadas y Carabineros, de arquitectura de estilos diversos, con el ideal de "Ciudad Jardín" (Primer caso implementado en Providencia). Conformado por un conjunto urbano unitario emplazado en ocho calles, en un terreno irregular, y una división predial posterior.

- Se recomienda evitar alteraciones que deterioren sus características formales, destacando evitar modificar la volumetría y manteniendo todos los elementos originales en sus fachadas como texturas, materialidad y ornamentos, en caso de ampliaciones, estas deben ser ejecutadas al fondo del predio. De igual forma, no se deben permitir construcciones ni intervenciones en el antejardín, con el fin de no afectar su tipología.

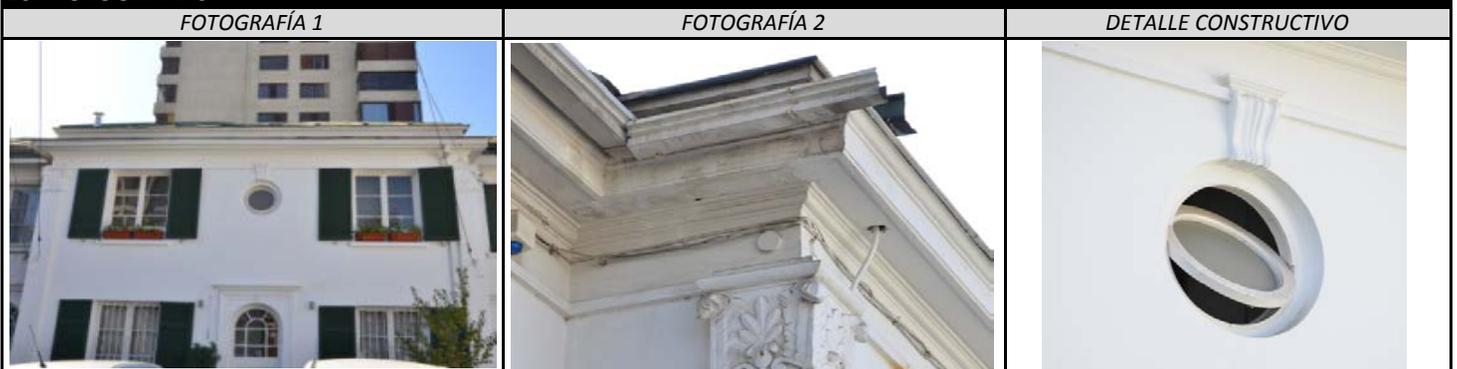
10.- FOTOGRAFÍAS

MENOS DE 20%	X	20% - 40%		40% - 60%		60% - 80%		MAS DE 80%		
ESTADO DE CONSERVACIÓN DE LA ZONA										
CONSTRUCCIONES				INFRAESTRUCTURA (vialidad, mobiliario, redes, postación, etc)						
BUENO	X	REGULAR		MALO		BUENO	X	REGULAR		MALO
OBSERVACIONES										
Se percibe entorno en un buen estado de conservación con alteraciones por la modificación de uso.

- Conjunto destinado originalmente a uso residencial, de arquitectura de estilos francés, construcciones de dos pisos y fachadas retranqueadas, en torno a un pequeño callejón sin salida, formando una "U" edificada. El conjunto se distingue por sus características físicas particulares, formando una unidad espacial definida.

- Se recomienda evitar alteraciones que deterioren sus características formales, destacando evitar modificar la volumetría y manteniendo todos los elementos originales en sus fachadas como texturas, materialidad y ornamentos, en caso de ampliaciones, estas deben ser ejecutadas al fondo del predio. De igual forma, no se deben permitir construcciones ni intervenciones en los antejardines o implementación de cerramiento de ninguna índole para el área central común, con el fin de no afectar su tipología.

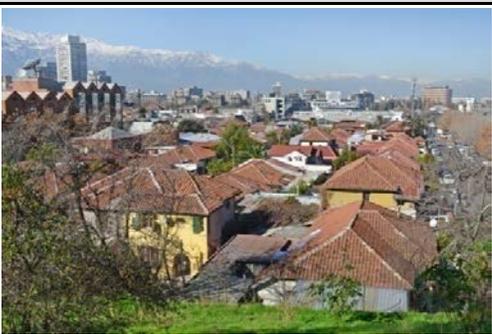
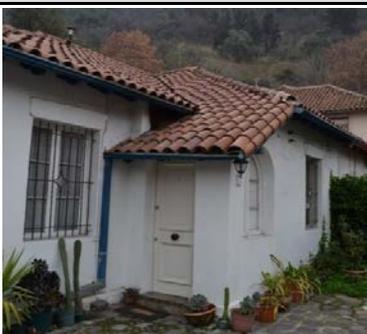
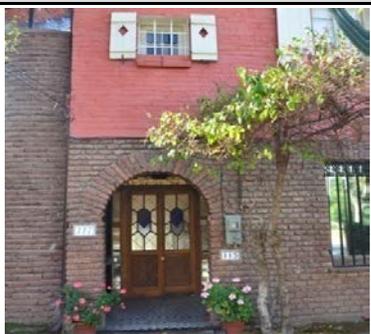
FOTOGRAFÍA 1	FOTOGRAFÍA 2	DETALLE CONSTRUCTIVO

- Conjunto destinado originalmente a uso residencial, de arquitectura del modelo de vivienda colectiva de la ciudad de la época de los años veinte, setenta y dos viviendas pareadas en su mayoría, de uno y dos pisos, Se emplazan utilizando dos cuadras completas. El conjunto se distingue por sus características físicas particulares, formando una unidad espacial definida con el cerro san Cristobal como telón de fondo.

- Se recomienda evitar alteraciones que deterioren sus características formales, destacando evitar modificar la volumetría y manteniendo todos los elementos originales en sus fachadas como texturas, materialidad y ornamentos. De igual forma, no se deben permitir construcciones ni intervenciones en los antejardines, con el fin de no afectar su tipología.

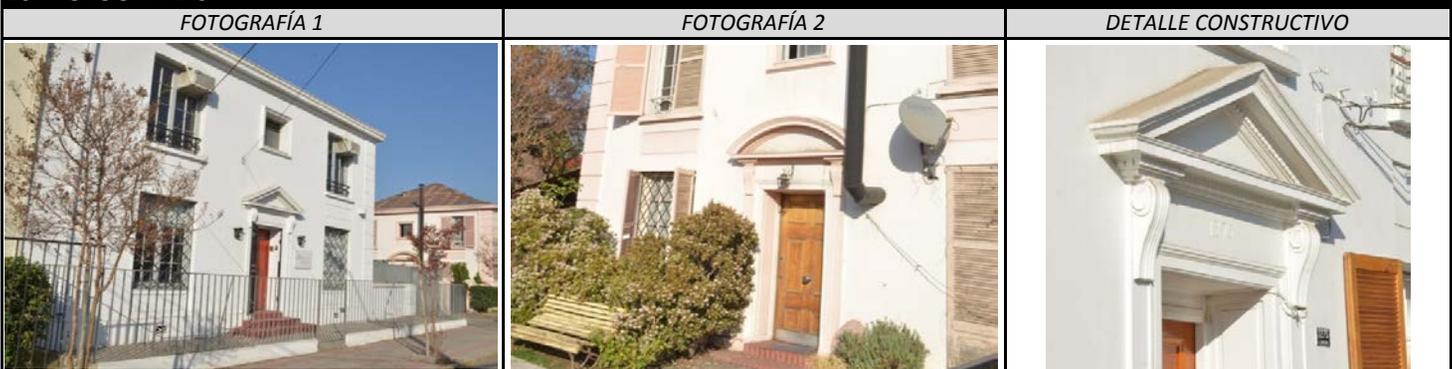
10.- FOTOGRAFÍAS

MENOS DE 20%		20% - 40%		40% - 60%		60% - 80%		MAS DE 80%
ESTADO DE CONSERVACIÓN DE LA ZONA								
CONSTRUCCIONES				INFRAESTRUCTURA (vialidad, mobiliario, redes, postación, etc)				
BUENO	X	REGULAR		MALO	BUENO	X	REGULAR	MALO
OBSERVACIONES								
Se percibe entorno en un buen estado de conservación con alteraciones por la modificación de uso.

- Conjunto destinado originalmente a uso residencial, ubicado por ambos frentes de la calle Lorena, los que generar tramos de fachadas continuas hacia la calle. El conjunto se distingue por sus características físicas particulares.

- Se recomienda evitar alteraciones que deterioren sus características formales, destacando evitar modificar la volumetría y manteniendo todos los elementos originales en sus fachadas como texturas, materialidad y ornamentos. De igual forma, no se deben permitir construcciones ni intervenciones en los antejardines, con el fin de no afectar su tipología.

- Se recomienda conservar la escala urbana del conjunto (morfológicos y paisajísticos) y la valoración de la comunidad. Normar la implementación de equipos de climatización en fachadas al igual que intervenciones en sus cierros que corrompen con la armonía del conjunto.

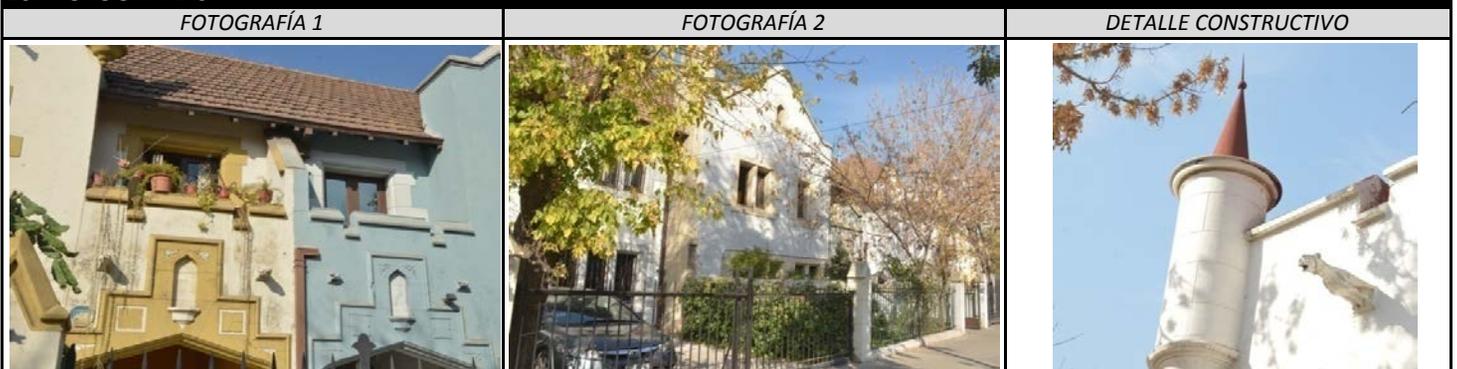
10.- FOTOGRAFÍAS

MENOS DE 20%		20% - 40%		40% - 60%		60% - 80%		MAS DE 80%		
ESTADO DE CONSERVACIÓN DE LA ZONA										
CONSTRUCCIONES				INFRAESTRUCTURA (vialidad, mobiliario, redes, postación, etc)						
BUENO	X	REGULAR		MALO		BUENO	X	REGULAR		MALO
OBSERVACIONES										
Se percibe entorno en un buen estado de conservación con alteraciones por la modificación de uso.

- Conjunto destinado originalmente a uso residencial, de arquitectura estilo ecléctico. Conformado por un conjunto de seis viviendas, se emplaza en frente sur de calle Marín, generando una fachada continua con algunos retranqueos, representativo de viviendas de clase media alta de la comuna de esa época.

- Se recomienda evitar alteraciones que deterioren sus características formales, destacando evitar modificar la volumetría y manteniendo todos los elementos originales en sus fachadas como texturas, materialidad y ornamentos, en caso de ampliaciones, estas deben ser ejecutadas al fondo del predio. De igual forma, no se deben permitir construcciones ni intervenciones en el antejardín o alteración de cerramientos de ninguna índole, con el fin de no afectar su tipología.

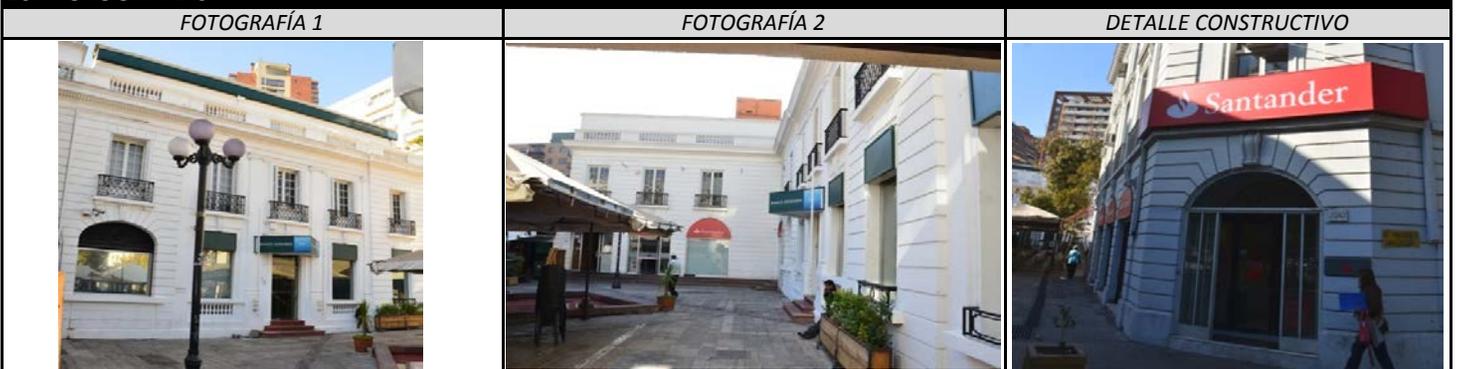
10.- FOTOGRAFÍAS

MENOS DE 20%		X 20% - 40%		40% - 60%		60% - 80%		MAS DE 80%		
ESTADO DE CONSERVACIÓN DE LA ZONA										
CONSTRUCCIONES				INFRAESTRUCTURA (vialidad, mobiliario, redes, postación, etc)						
BUENO	X	REGULAR		MALO		BUENO	X	REGULAR		MALO
OBSERVACIONES										
Se percibe entorno en un buen estado de conservación con alteraciones por la modificación de uso, que armónicamente han logrado cobijar un espacio público urbano de calidad.

- Conjunto destinado originalmente a uso residencial, de arquitectura estilo ecléctico. Conformado por un conjunto de viviendas pareadas con retranqueos en sus fachadas, generando una armonía y cobijo de un espacio público común denominado pasaje Orrego Luco.

- Se recomienda evitar alteraciones que deterioren sus características formales, destacando evitar modificar la volumetría y manteniendo todos los elementos originales en sus fachadas como texturas, materialidad y ornamentos, con el fin de no afectar su tipología.

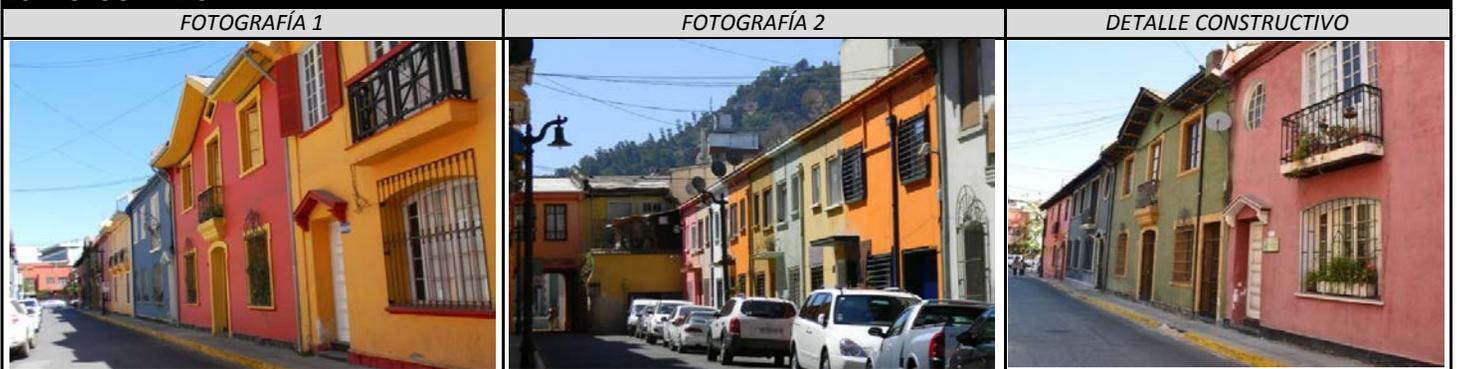
10.- FOTOGRAFÍAS

ESTADO DE CONSERVACIÓN DE LA ZONA								
CONSTRUCCIONES			INFRAESTRUCTURA (vialidad, mobiliario, redes, postación, etc)					
BUENO	X	REGULAR	MALO	BUENO	REGULAR	X	MALO	
OBSERVACIONES								
Se percibe entorno en un regular estado de conservación con intervenciones tecnológicas (TV cable, antenas, etc.) que alteran su armonía y diseño.

- Conjunto destinado originalmente a uso residencial, de arquitectura estilo pintoresco. Conformado por un conjunto de ventidos viviendas, se emplazan utilizando la totalidad de los predios enfrentando a la calle con una fachada continua de norte a sur, carente de patios traseros y antejardines.

- Se recomienda evitar alteraciones que deterioren sus características formales, destacando evitar modificar la volumetría y manteniendo todos los elementos originales en sus fachadas como texturas, materialidad y ornamentos, con el fin de no afectar su tipología.

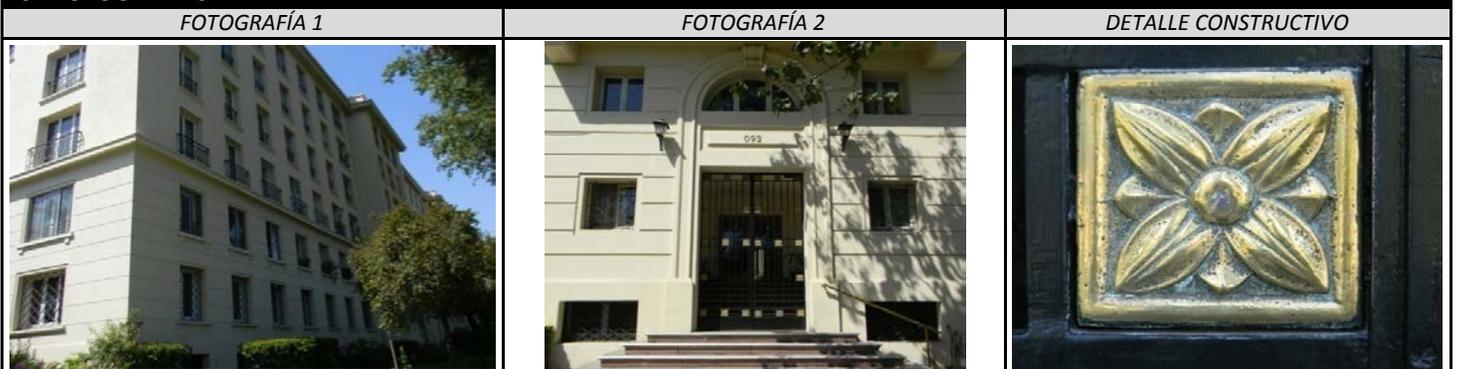
10.- FOTOGRAFÍAS

MENOS DE 20%		X 20% - 40%		40% - 60%		60% - 80%		MAS DE 80%		
ESTADO DE CONSERVACIÓN DE LA ZONA										
CONSTRUCCIONES				INFRAESTRUCTURA (vialidad, mobiliario, redes, postación, etc)						
BUENO	X	REGULAR		MALO		BUENO	X	REGULAR		MALO
OBSERVACIONES										
Se percibe entorno en un buen estado de conservación, siendo un referente urbano que aporta al paisaje y a la zona.

- Conjunto destinado originalmente a uso residencial, de arquitectura estilo ecléctico. Conformado por cuatro volúmenes transversales a la calle Santa María unidos mediante un volumen longitudinal como elemento de fachada continua. Los volúmenes generan hacia el fondo del predio patios traseros contenidos. Conjunto ubicado en gran porcentaje en la cabeza de la manzana, entre calle Carlos Walker y Ruiz de Gamboa.

- Se recomienda evitar alteraciones que deterioren sus características formales, manteniendo todos los elementos originales en sus fachadas como texturas, materialidad y ornamentos, con el fin de no afectar su tipología. Evitar la instalación de parabólicas o antenas y la canalización de ductos y cables por fachadas.

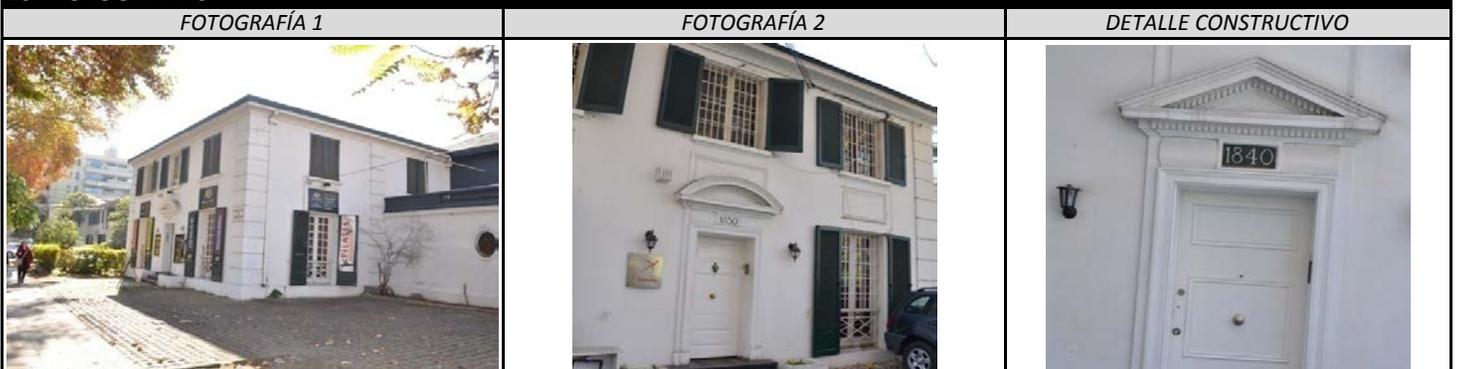
10.- FOTOGRAFÍAS

MENOS DE 20%		20% - 40%		40% - 60%		60% - 80%		MAS DE 80%	X	
GRADO DE SUSTITUCIÓN Y/O ALTERACIÓN DE LOS INMUEBLES EN SU CONJUNTO (% de intervenciones)										
MENOS DE 20%		X 20% - 40%		40% - 60%		60% - 80%		MAS DE 80%		
ESTADO DE CONSERVACIÓN DE LA ZONA										
CONSTRUCCIONES				INFRAESTRUCTURA (vialidad, mobiliario, redes, postación, etc)						
BUENO	X	REGULAR		MALO		BUENO	X	REGULAR		MALO
OBSERVACIONES										
Se percibe entorno en un buen estado de conservación con alteraciones por la modificación de uso.

- Conjunto destinado originalmente a uso residencial, de arquitectura estilo francés. Conformado por un conjunto de cinco viviendas, se emplazan en la esquina de la manzana, generando su mayor protagonismo hacia la calle Suecia. El conjunto posee patios traseros privados y un antejardín enmarcado, debido al retranqueo de la línea de edificación de las viviendas centrales, que genera una amplitud a la vereda.

- Se recomienda evitar alteraciones que deterioren sus características formales, manteniendo todos los elementos originales en sus fachadas como texturas, materialidad y ornamentos, con el fin de no afectar su tipología. Evitar la instalación de parabólicas o antenas y la canalización de ductos y cables por fachadas.

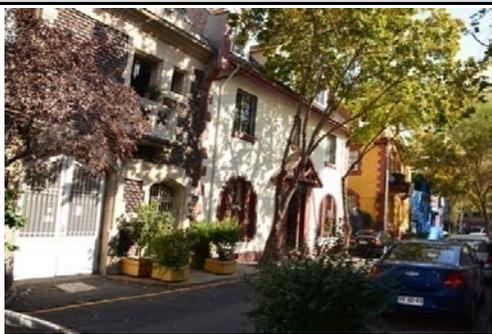
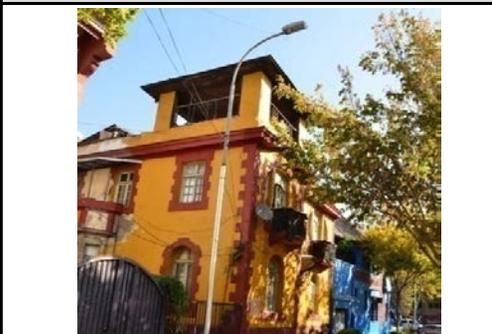
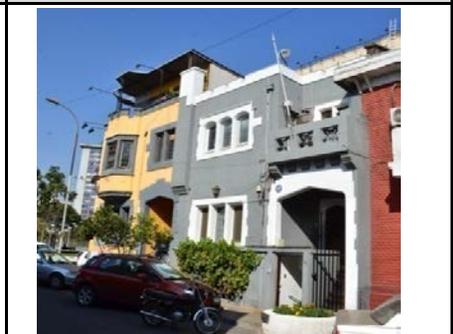
FOTOGRAFÍA 1	FOTOGRAFÍA 2	DETALLE CONSTRUCTIVO

- Conjunto destinado originalmente a uso residencial, de arquitectura ecléctica, bajo el diseño urbano de "ciudad jardín". Conformado por nueve viviendas, se emplazan en la cabeza de la manzana. Se perciben diversas morfologías, primando la fachada continua y la utilización en su mayoría de la totalidad de la superficie del predio.

- Se recomienda evitar alteraciones que deterioren sus características formales, manteniendo todos los elementos originales en sus fachadas como texturas, materialidad y ornamentos, con el fin de no afectar su tipología. Evitar la instalación de parabólicas o antenas y la canalización de ductos y cables por fachadas.

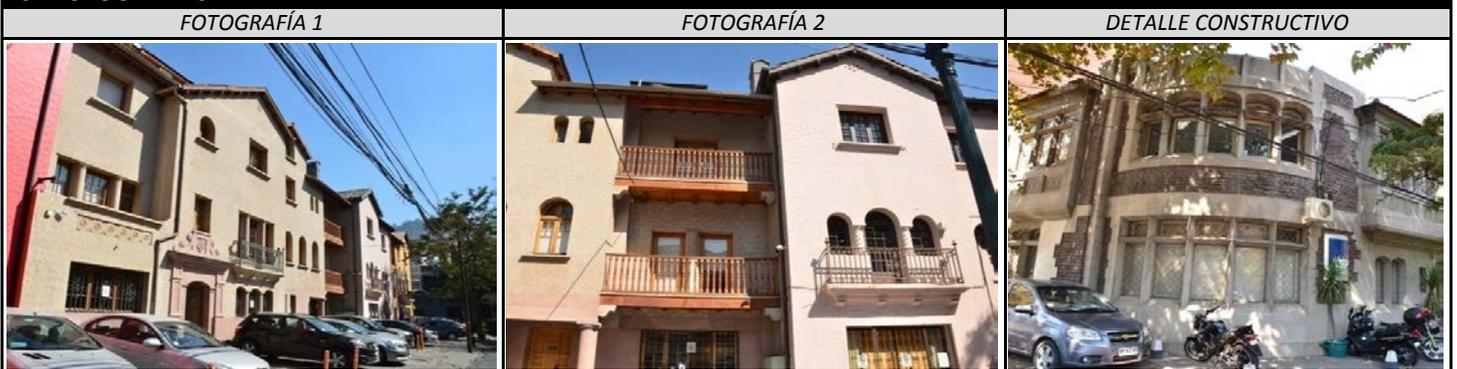
10.- FOTOGRAFÍAS

MENOS DE 20%	X	20% - 40%	40% - 60%	60% - 80%	MAS DE 80%	
ESTADO DE CONSERVACIÓN DE LA ZONA						
CONSTRUCCIONES			INFRAESTRUCTURA (vialidad, mobiliario, redes, postación, etc)			
BUENO	X	REGULAR	MALO	BUENO	X	
				REGULAR	MALO	
OBSERVACIONES						
Se percibe entorno en un buen estado de conservación con alteraciones por la modificación de uso, esto último inquieta el carácter pasivo que lo valora.

- Conjunto destinado originalmente a uso residencial, de arquitectura ecléctica, bajo el diseño urbano de "pueblos pre-industriales franceses". Conformado por veintinueve viviendas, se emplazan utilizando gran porcentaje de la manzana.

- Se recomienda evitar alteraciones que deterioren sus características formales, manteniendo todos los elementos originales en sus fachadas como texturas, materialidad y ornamentos, con el fin de no afectar su tipología. Evitar la instalación de parabólicas o antenas y la canalización de ductos y cables por fachadas, al igual que el uso de señalética y publicidad.

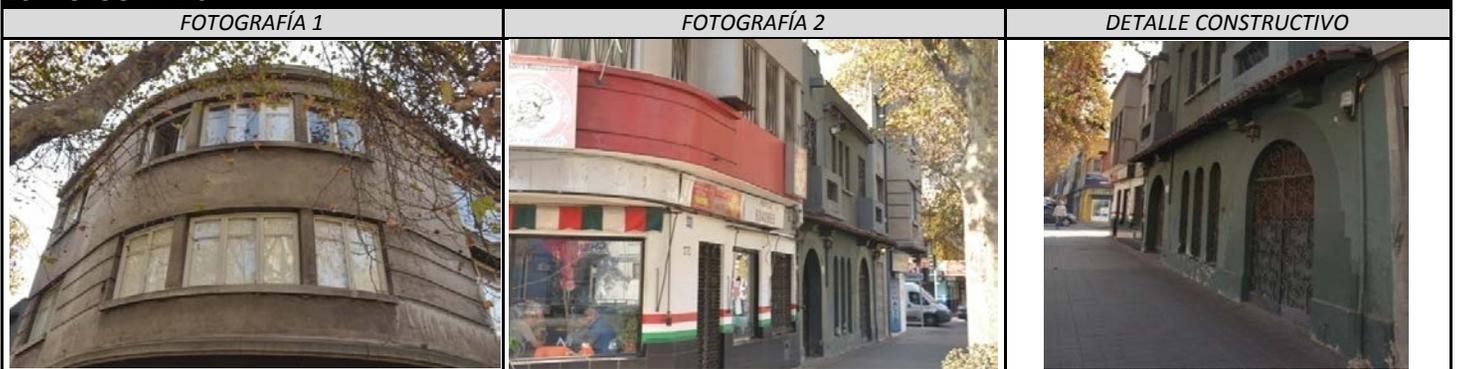
10.- FOTOGRAFÍAS

GRADO DE SUSTITUCIÓN Y/O ALTERACIÓN DE LOS INMUEBLES EN SU CONJUNTO (% de intervenciones)											
MENOS DE 20%		X 20% - 40%		40% - 60%		60% - 80%		MAS DE 80%			
ESTADO DE CONSERVACIÓN DE LA ZONA											
CONSTRUCCIONES				INFRAESTRUCTURA (vialidad, mobiliario, redes, postación, etc)							
BUENO		REGULAR		X MALO		BUENO		REGULAR		X MALO	
OBSERVACIONES											
Se percibe entorno en regular estado de conservación con alteraciones por la modificación de uso.

- Conjunto destinado originalmente a uso residencial, de arquitectura estilo ecléctico. Conformado por un conjunto de tres viviendas que se emplazan utilizando casi la totalidad del terreno, enfrentándose a la vereda con fachada continua y utilizando la cabeza de la manzana.

- Se recomienda evitar alteraciones que deterioren sus características formales, manteniendo todos los elementos originales en sus fachadas como texturas, materialidad y ornamentos, con el fin de no afectar su tipología. Evitar la instalación de parabólicas o antenas y la canalización de ductos y cables por fachadas, al igual que normar el uso de señalética y publicidad.

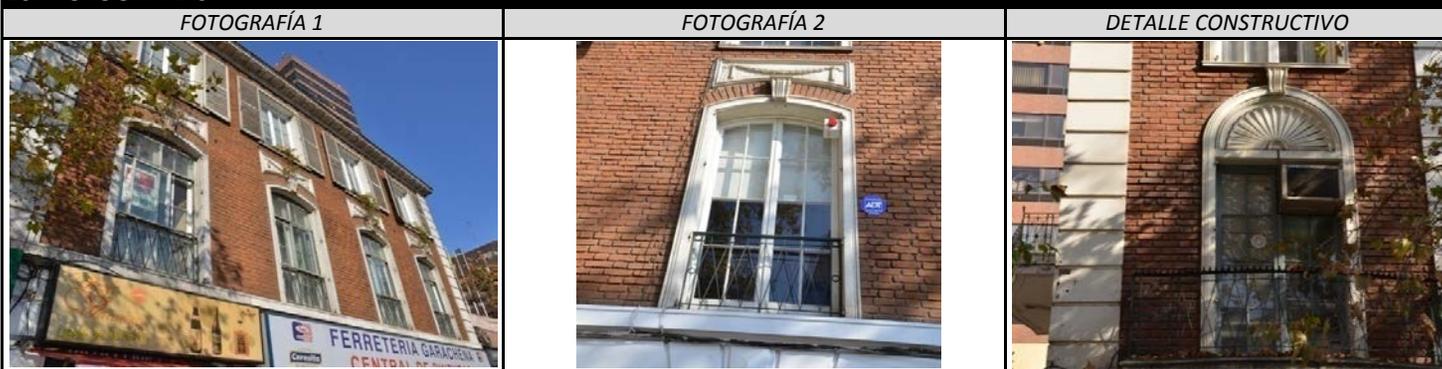
10.- FOTOGRAFÍAS

MENOS DE 20%	X 20% - 40%	40% - 60%	60% - 80%	MAS DE 80%	
ESTADO DE CONSERVACIÓN DE LA ZONA					
CONSTRUCCIONES			INFRAESTRUCTURA (vialidad, mobiliario, redes, postación, etc)		
BUENO	X	REGULAR	MALO	BUENO	X
				REGULAR	MALO
OBSERVACIONES					
Se percibe entorno en un buen estado de conservación con alteraciones por la modificación de uso y se vincula con una gran explanada urbana.

- Conjunto destinado originalmente a uso residencial, de arquitectura estilo ecléctico. Conformado por un volumen en forma de "U" cobijando un patio en su fondo y su fachada se abalcona a una explanada pública de gran presencia urbana. El emplazamiento dentro de la manzana es el terreno esquina.

- Se recomienda evitar alteraciones que deterioren sus características formales, manteniendo todos los elementos originales en sus fachadas como texturas, materialidad y ornamentos, con el fin de no afectar su tipología. Evitar la instalación de parabólicas o antenas y la canalización de ductos y cables por fachadas, al igual que normar el uso de señalética y publicidad.

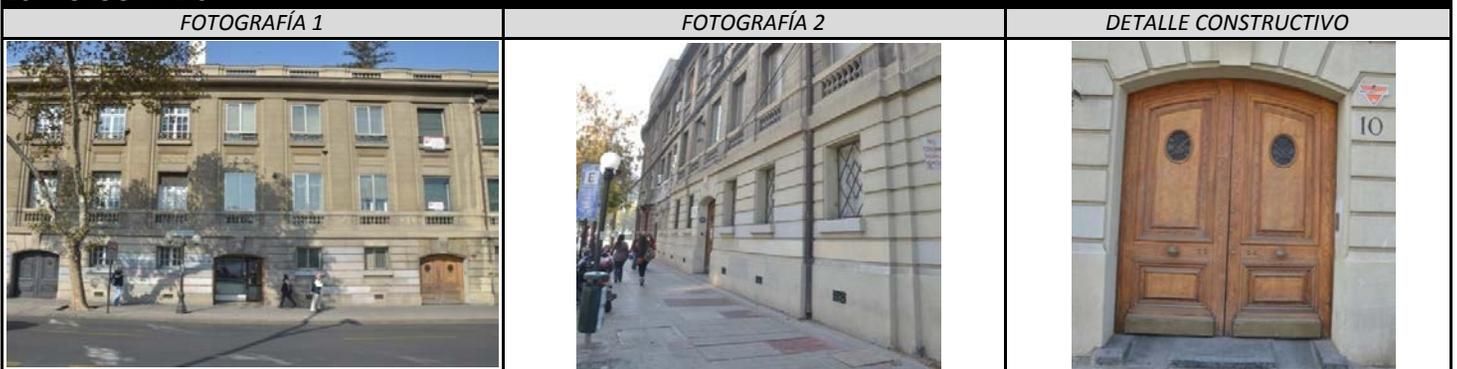
10.- FOTOGRAFÍAS

GRADO DE SUSTITUCIÓN Y/O ALTERACIÓN DE LOS INMUEBLES EN SU CONJUNTO (% de intervenciones)										
MENOS DE 20%		20% - 40%		40% - 60%		60% - 80%	MAS DE 80%			
ESTADO DE CONSERVACIÓN DE LA ZONA										
CONSTRUCCIONES				INFRAESTRUCTURA (vialidad, mobiliario, redes, postación, etc)						
BUENO	X	REGULAR		MALO		BUENO	X	REGULAR		MALO
OBSERVACIONES										
Se percibe entorno en un buen estado de conservación visualizándose intervenciones en puertas y ventanas que alteran su imagen original.

- Conjunto destinado originalmente a uso residencial, de arquitectura estilo ecléctico. Conformado por un volumen que se adecua a las morfologías de la trama urbana y confronta a la verdea con fachada continua. El emplazamiento dentro de la manzana es de terreno esquina.

- Se recomienda evitar alteraciones que deterioren sus características formales, manteniendo todos los elementos originales en sus fachadas como texturas, materialidad y ornamentos, con el fin de no afectar su tipología. Evitar la instalación de parabólicas o antenas y la canalización de ductos y cables por fachadas, al igual que normar el uso de señalética y publicidad.

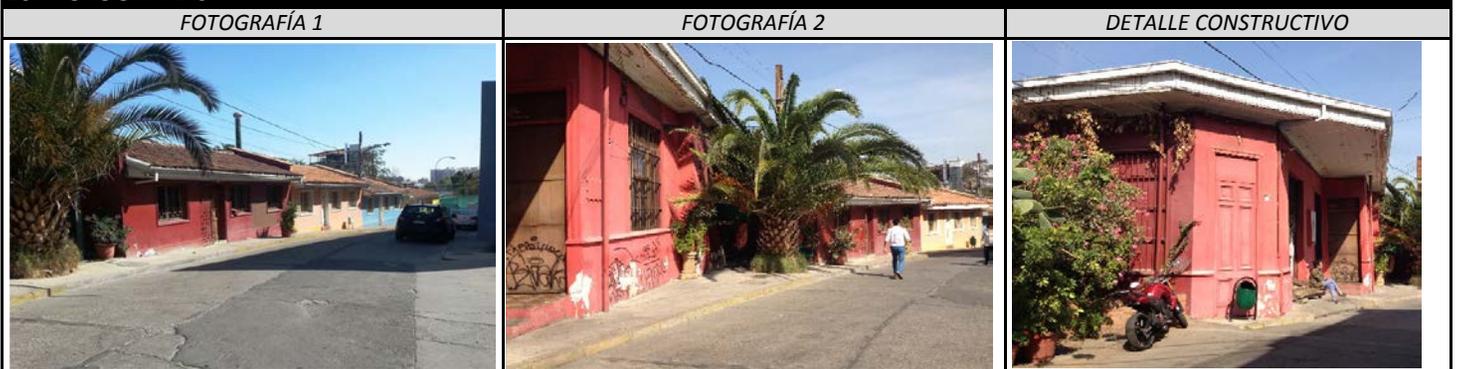
10.- FOTOGRAFÍAS

MENOS DE 20%		20% - 40%		40% - 60%		60% - 80%		MAS DE 80%		
X										
ESTADO DE CONSERVACIÓN DE LA ZONA										
CONSTRUCCIONES				INFRAESTRUCTURA (vialidad, mobiliario, redes, postación, etc)						
BUENO	X	REGULAR		MALO		BUENO		REGULAR	X	MALO
OBSERVACIONES										
Conjunto de cinco viviendas de adobe en muy buen estado, enfrentadas a la casa de Pablo Neruda La Chascona. El entorno está degradado tanto la infraestructura vial como la plazoleta que lleva a la casa La Chascona.

- El conjunto se distingue de su entorno debido a que está constituido por las únicas viviendas de edificación continua en buen estado que no han sufrido modificaciones en la calle Chucre Manzur. Las viviendas son de adobe pintado de diversos colores y su cubierta de tejas.
- Respecto a la estrategia de crecimiento, esta es recomendable en altura, mediante mansardas, buhardillas o miradores, contemplando un diseño que dialogue armónicamente con la construcción existente.

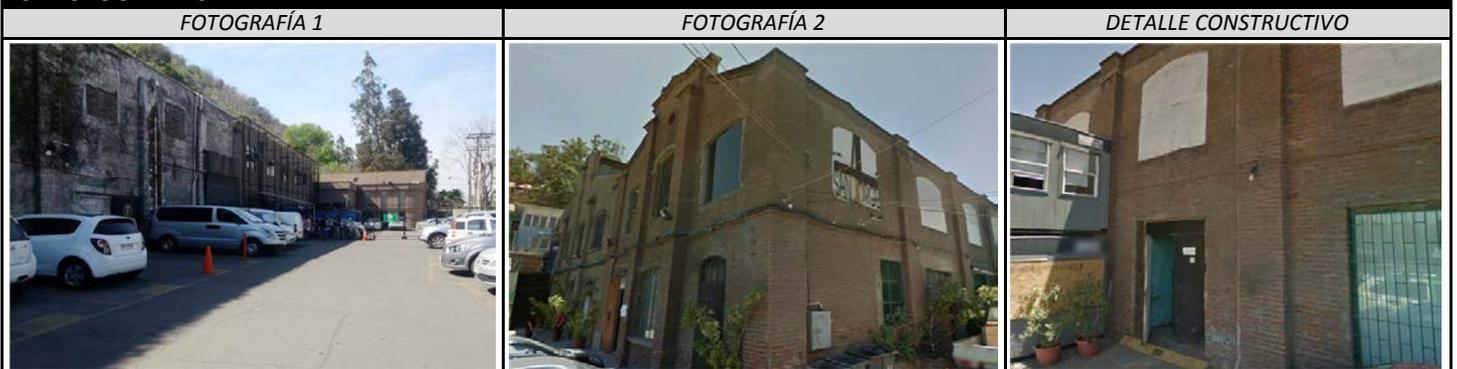
10.- FOTOGRAFÍAS

MENOS DE 20%		X 20% - 40%		40% - 60%		60% - 80%		MAS DE 80%			
ESTADO DE CONSERVACIÓN DE LA ZONA											
CONSTRUCCIONES				INFRAESTRUCTURA (vialidad, mobiliario, redes, postación, etc)							
BUENO		REGULAR		X MALO		BUENO		REGULAR		X MALO	
OBSERVACIONES											
Las edificaciones son de albañilería y han sufrido una serie de modificaciones en el tiempo, producto del cambio en las actividades que ha albergado.

- Los galpones son de interés por ser una manifestación del pasado industrial del sector de Bellavista, y como tal se recomienda conservar como ZCH, donde lo que se ha mantenido de mejor forma han sido sus fachadas.
- Respecto a la estrategia de crecimiento, es recomendable no alterar su morfología (no crece).

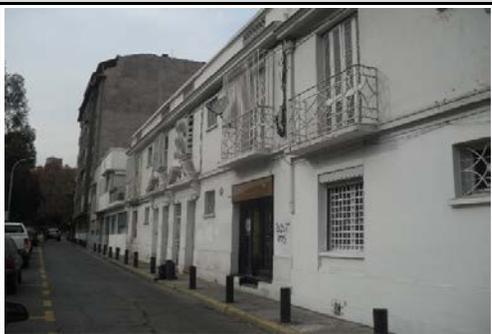
FOTOGRAFÍA 1	FOTOGRAFÍA 2	DETALLE CONSTRUCTIVO

Conjunto urbano que presenta varios inmuebles de gran valor arquitectónico, reflejados en su estilo, materialidad y alturas. Se recomienda no permitir alteraciones que deterioren sus características formales, evitando modificar la volumetría y manteniendo todos los elementos originales en sus fachadas como texturas, materialidad y ornamentos.
